Schachtprotokoll

Datum : 29.11.2017	Schachtname : S1	Bezirk : Musterstadt	Gemeinde / Stadt : Musterstadt	örtliche Lage / Strasse : Musterstraße	Jahr:
Operateur : H. Rade	Knotentyp : Schacht	X Koordinate :	Y Koordinate :	Z Koordinate :

Bez. des Entässerungssys. Benutzung: Mischwasserleitung/-kanal	Inspektionsverfahren: Inspektion von der Oberfläche aus
	Inspektionszweck: Routineinspektion des Zustands

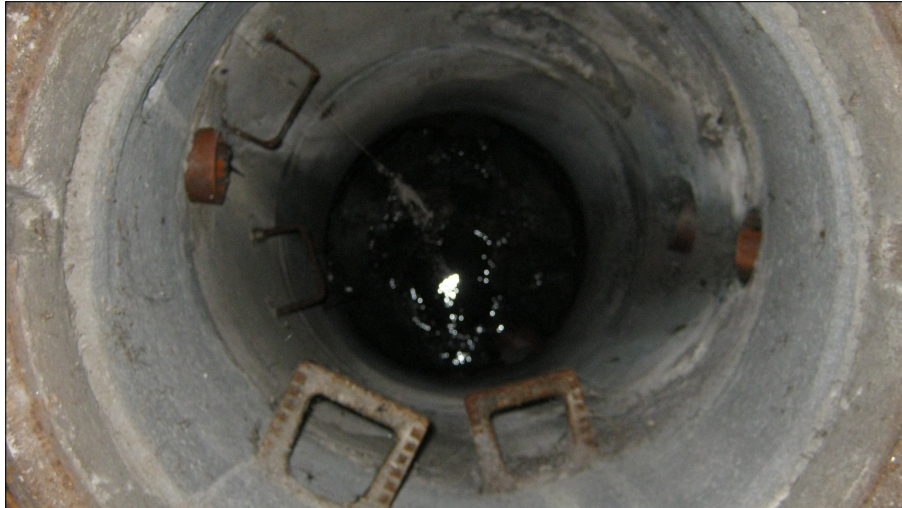
Foto: IMG_4085.JPG
Allgemeines Foto, bei 12 Uhr

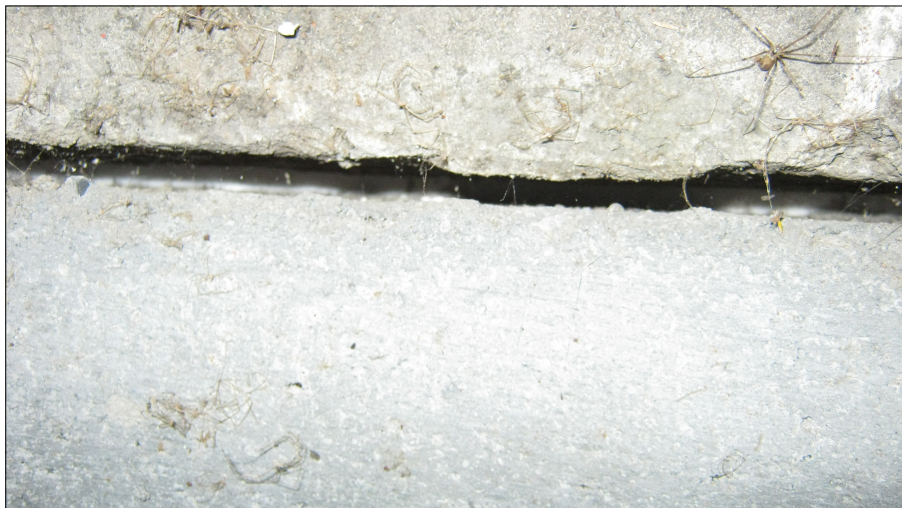
Foto: IMG_4090.JPG
Fehlender Mörtel, 100mm, von 12 bis 12 Uhr

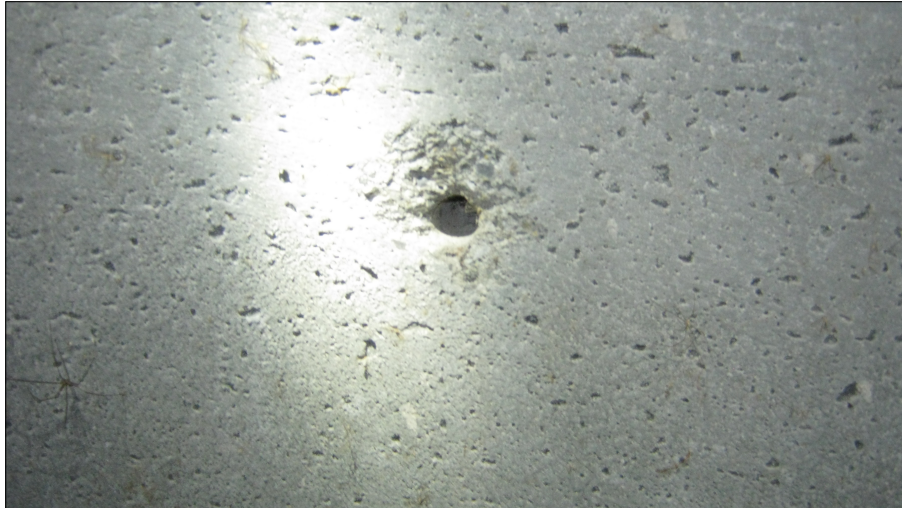
Foto: IMG_4088.JPG

Oberflächenschaden, mechanische Beschädigung, bei 4 Uhr

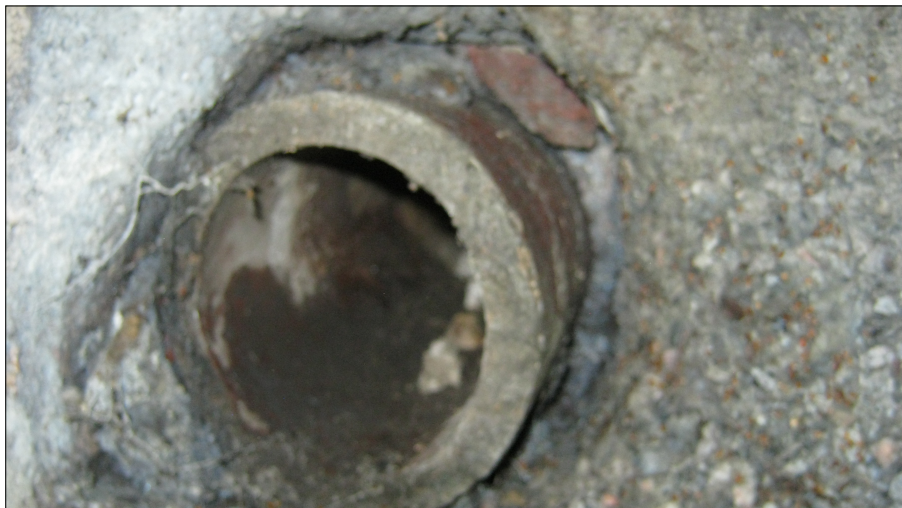
Foto: IMG_4106.JPG

Einragender Anschluss, Länge: 30mm, bei 4 Uhr

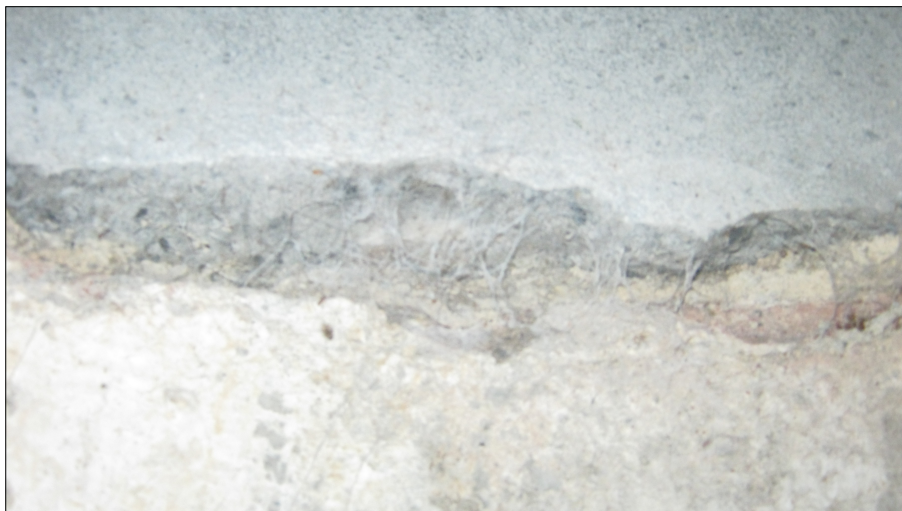
Foto: IMG_4107.JPG

Oberflächenschaden, Abplatzung, Ursache nicht feststellbar, von 12 bis 12 Uhr

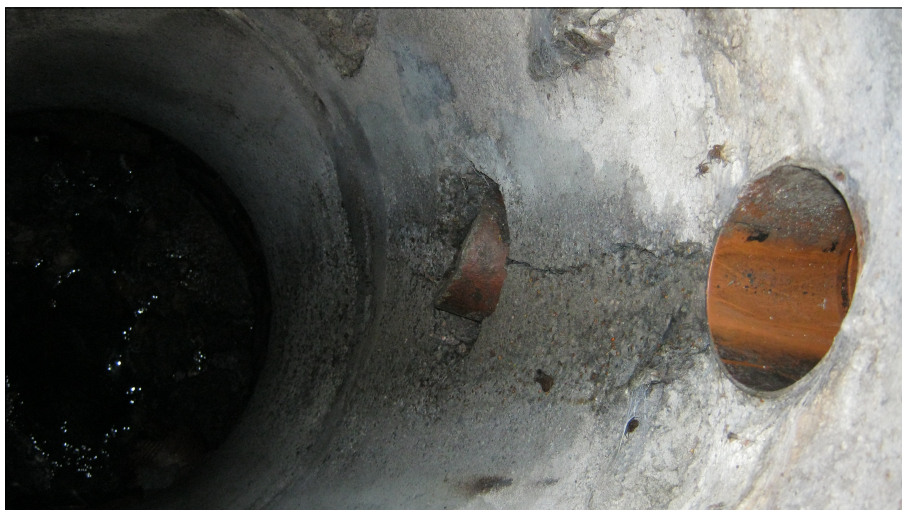
Foto: IMG_4086.JPG

Riss, vertikal, Breite: 5mm, bei 4 Uhr, Schadensanfang

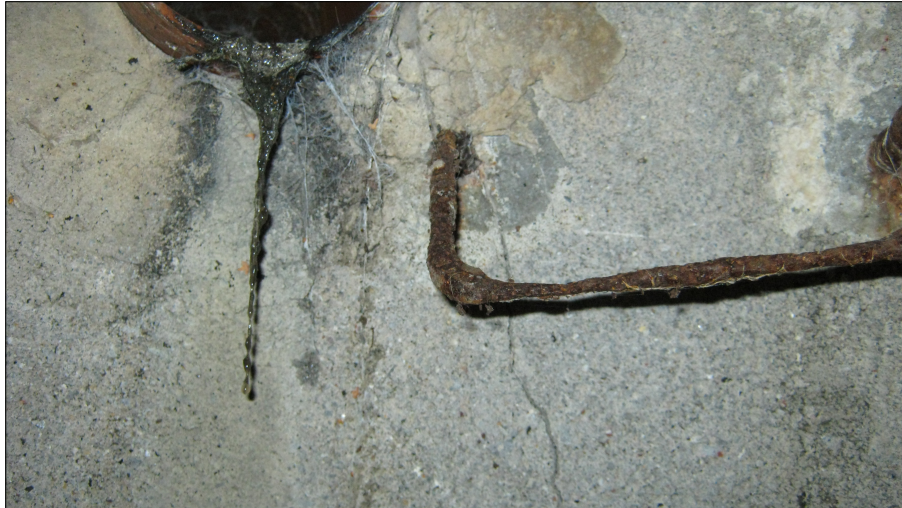
Foto: IMG_4093.JPG

Riss, vertikal, Breite: 2mm, bei 10 Uhr, Schadensanfang

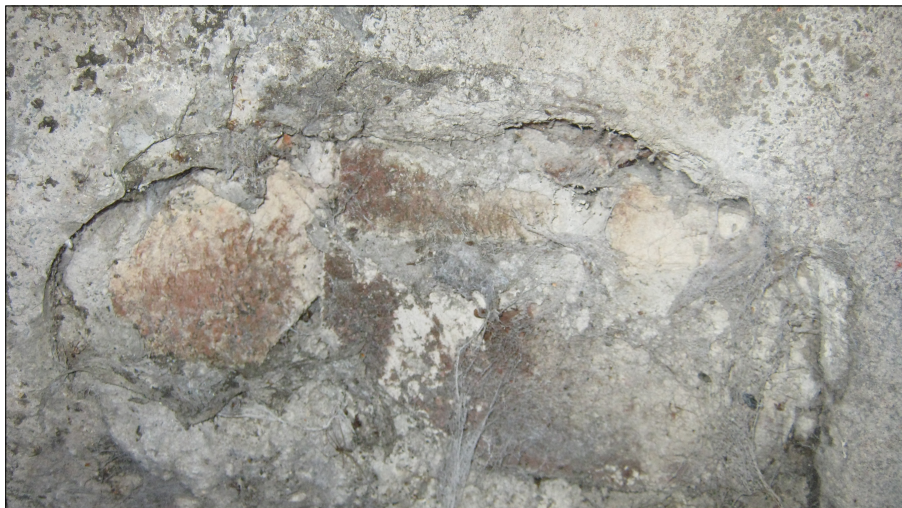
Foto: IMG_4091.JPG

Einragender Anschluss, Länge: 50mm, bei 9 Uhr

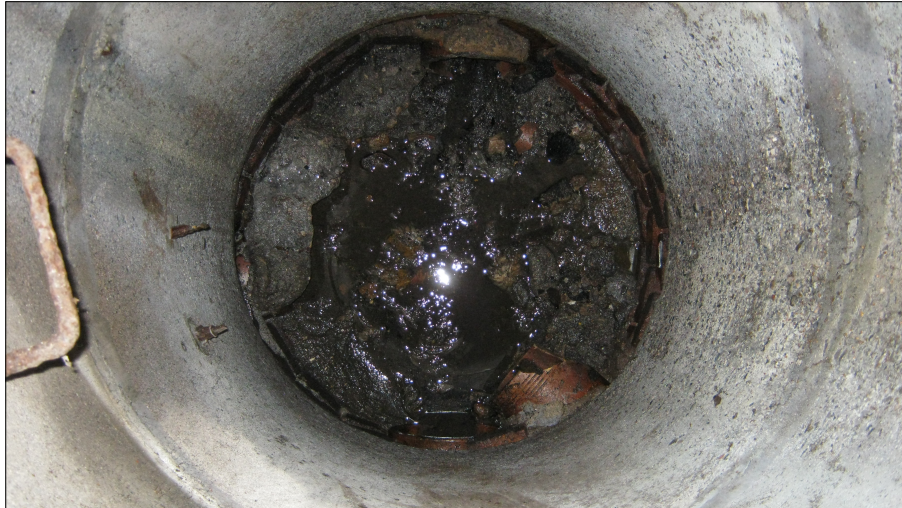
Foto: IMG_4109.JPG
Korrodierte Steigeisen, 4 Stück , Schadensanfang

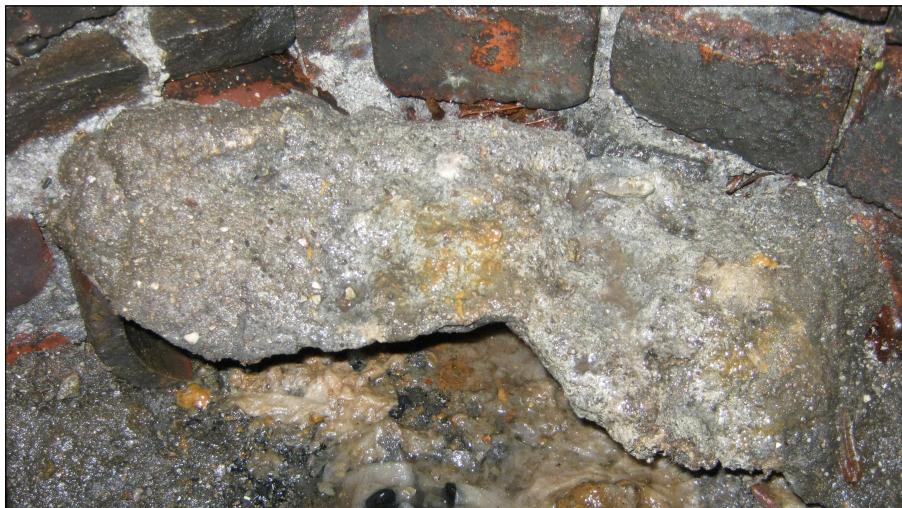
Foto: IMG_4105.JPG
Ablagerungen, hartes oder verdichtetes Material, Höhe: 200mm, von 9 bis 12 Uhr

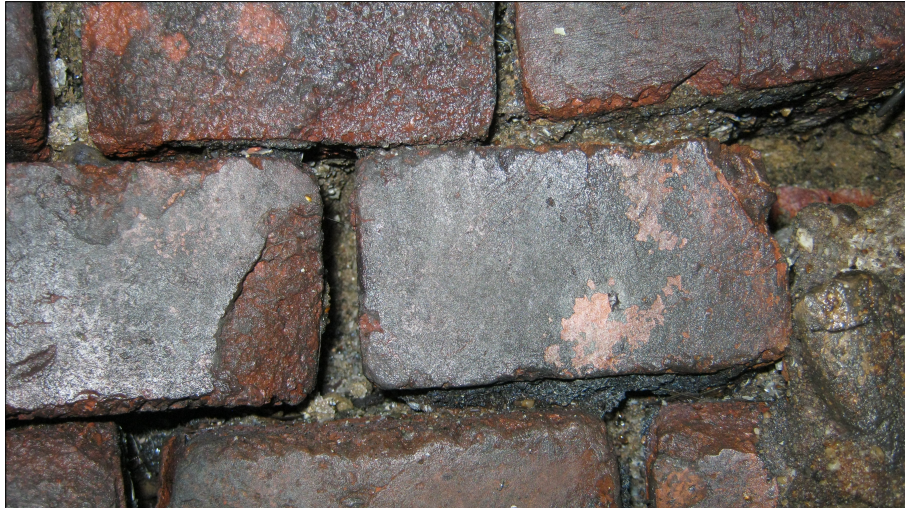
Foto: IMG_4095.JPG

Fehlender Mörtel, 150mm, von 12 bis 12 Uhr, Schadensende

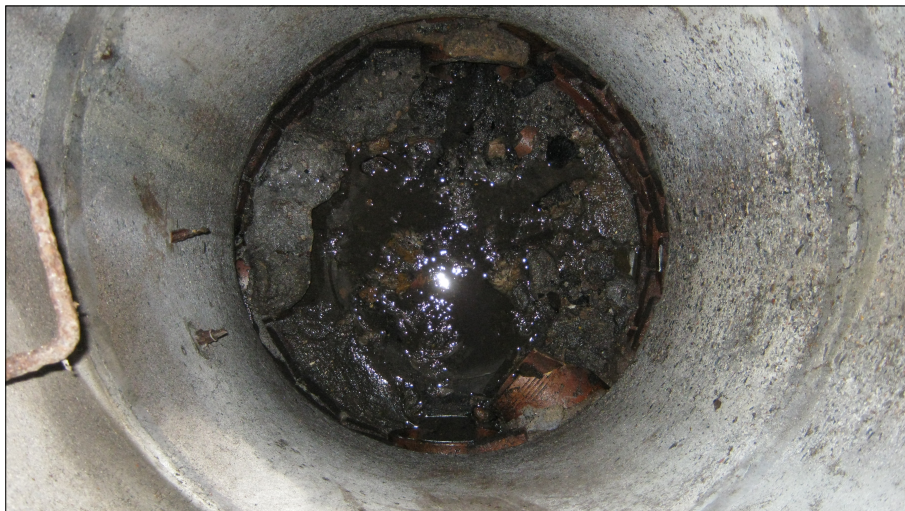
Foto: IMG_4109.1JPG.JPG

Gerinne, schadhaft, Breite: 800mm, Höhe: 150mm
